REVISTA DE
PUBLICACIONES
NAVALES

REPORTES DE ACCIDENTES Y LECCIONES APRENDIDAS

*Colisión DDG 62 USS Fitzgerald -
Transporte ACX Cristal*

*Colisión F313 KNM Helge Ingstad -
Buque Petrolero Tanque Sola TS*

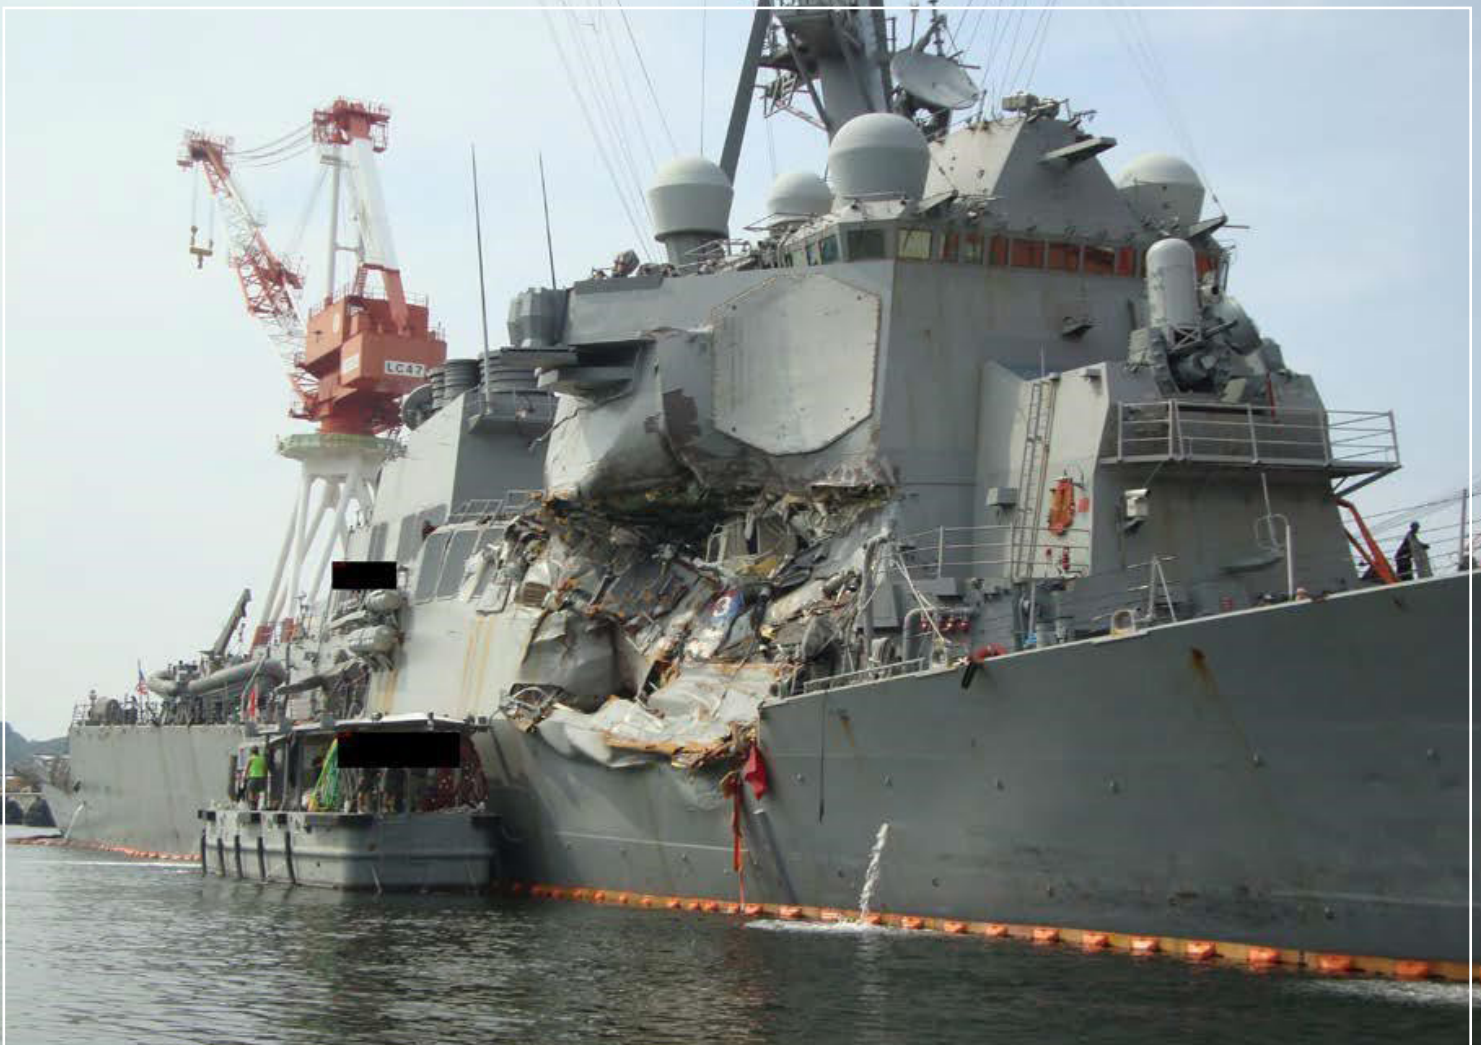
Fotografía del destructor USS Fitzgerald (DDG-62) en un puerto japonés tras el accidente. Fecha indeterminada. Fuente: Marina de los Estados Unidos de América.

La proa bulbo del buque mercante embistió contra el casco del USS Fitzgerald por debajo de la línea de flotación e inundó el área de alojamiento de los suboficiales. El abordaje causó el fallecimiento de siete marineros. La proa del Crystal perforó la superestructura del buque de guerra del lado del camarote del comandante. Los marineros del puente consiguieron rescatar al Comodoro Bryce Benson, quien había quedado colgado del casco, y lo asistieron para que pudiera regresar al interior de la nave. La tripulación logró salvar el buque y llevarlo de vuelta a puerto en Yokosuka, Japón. Hubo un drástico cambio de autoridades de la Flota del Pacífico debido a este incidente y la posterior colisión del USS John McCain (DDG-56) con un buque petrolero mercante en Singapur el 20 de agosto de 2017, en el que fallecieron diez marineros. Asimismo, se comenzaron a realizar evaluaciones del adiestramiento de guerra de superficie, la idoneidad del personal y el mantenimiento.

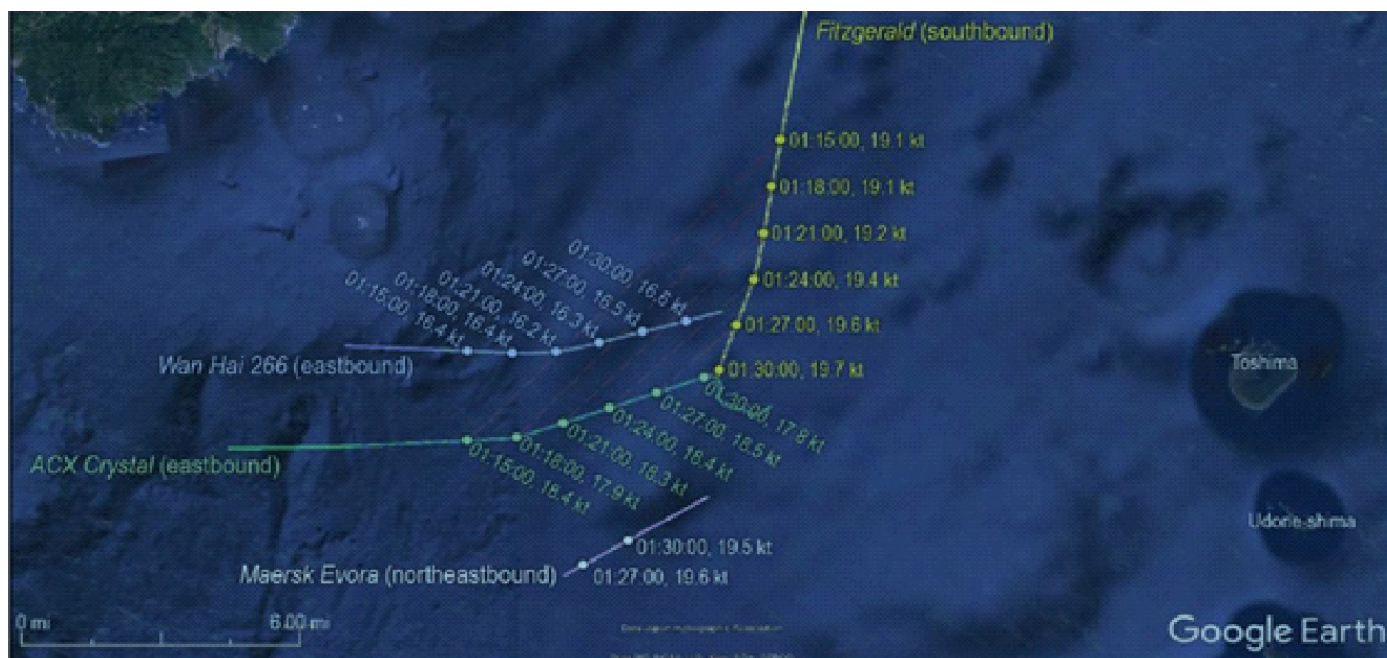
El informe señala que «el cambio en la derrota fue un error grave y determinante», en tanto que «los investigadores no han logrado establecer los motivos que fundamentaron tal decisión». Según los resultados de la pericia, «si el USS Fitzgerald no hubiera cambiado su derrota de 190° a 200° ocho minutos antes del abordaje, el destructor podría haberse adelantado al portacontenedores ACX Crystal y evitado el impacto con un margen [un punto de aproximación más cercano] de 1000 yardas o media milla náutica.

Reconstrucción de las derrotas del USS Fitzgerald, el Wan Hai 266, el ACX Crystal y el Maersk Evora. Imagen provista por la Junta Nacional de Seguridad en el Transporte de los EE. UU. Fuente: Google Earth.

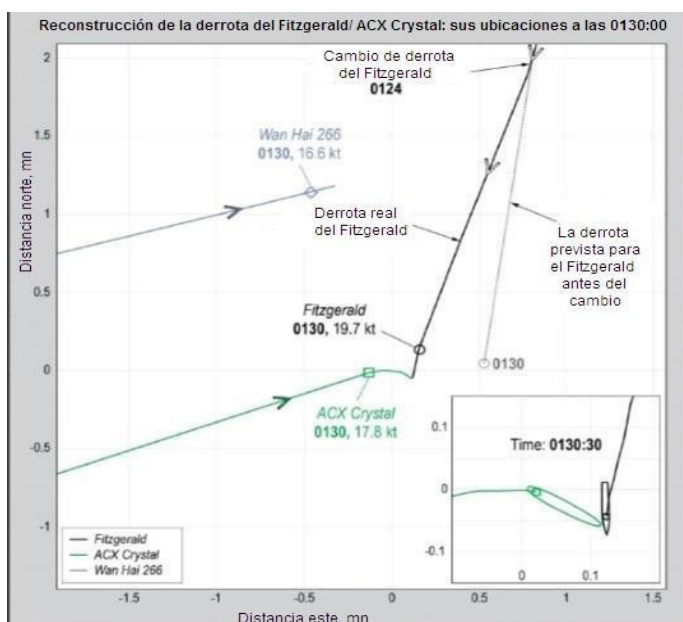
«Por lo tanto, la Junta Nacional de Seguridad en el Transporte de los EE. UU. concluye que el injustificado cambio de rumbo a estribor en los instantes previos al accidente ocasionó el desvío del buque y la consiguiente colisión con el ACX Crystal».

Reconstrucción de la derrota del USS Fitzgerald y el ACX Crystal, según los datos obtenidos en el estudio de rendimiento del buque realizado por la Junta Nacional de Seguridad en el Transporte. Imagen provista por esta entidad

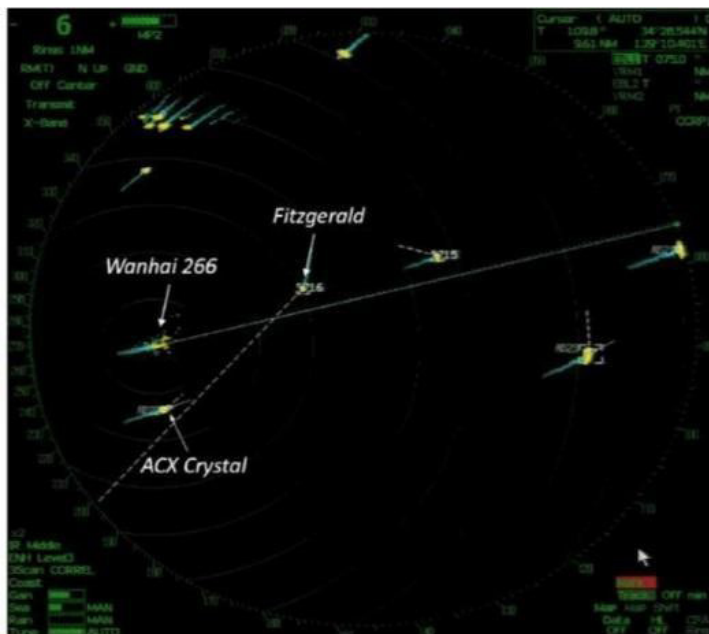
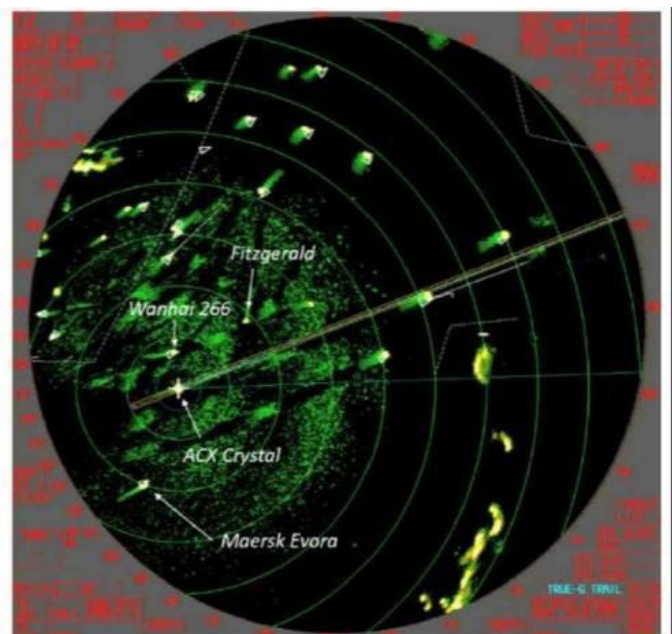
Comparación de las pantallas de radar de diferentes buques antes del incidente. La imagen de la izquierda pertenece al programa de navegación electrónica del Wan Hai 266; mientras que la de la derecha se recuperó del sistema de navegación del ACX Crystal (radar junto con ARPA). Ambas imágenes capturan los seis minutos anteriores a la colisión. Fotografías provistas por la Junta Nacional de Seguridad en el Transporte.

En líneas generales, tanto la investigación de la Marina como la desarrollada por la Junta Nacional de Seguridad en el Transporte coinciden en que el equipo de guardia en el puente no hizo un seguimiento adecuado de los buques que navegaban en el área próxima al destructor. Según el informe, «la coordinación entre la tripulación del puente y el centro de información de combate fue ineficiente, y se pudo comprobar que la oficial de guardia en la cubierta no tuvo presente la aplicación de las normas de tránsito, así como tampoco siguió las órdenes del comandante. Si bien quien tiene la responsabilidad de garantizar que el personal de guardia cuente con adiestramiento y capacitación es el comandante del buque, sus comandantes superiores y el Comando de Adiestramiento de la Marina son responsables de evaluar y certificar la efectividad de los procedimientos operativos y el sistema de preparación y evaluación de los oficiales de guardia». Por otro lado, se determinó que ni el equipo de guardia en el puente ni el equipo del centro de información de combate contaban con suficiente conocimiento de la situación de tránsito en el área en que navegaba el buque de guerra. Asimismo, el informe resalta que «la oficial de guardia en la cubierta declaró ante los investigadores que solo pudo divisar la superestructura del ACX Crystal un minuto antes del impacto, y entonces comprendió que el USS Fitzgerald ya no podría esquivar al portacontenedores».

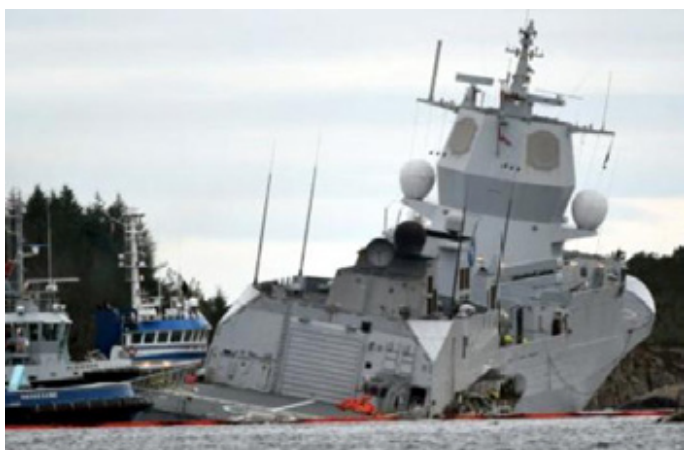
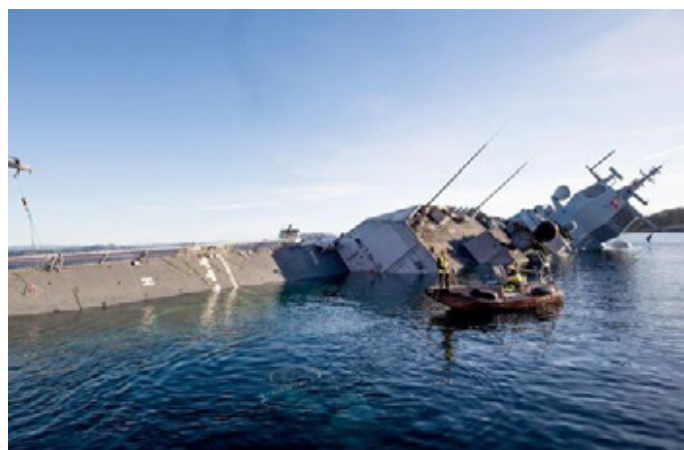
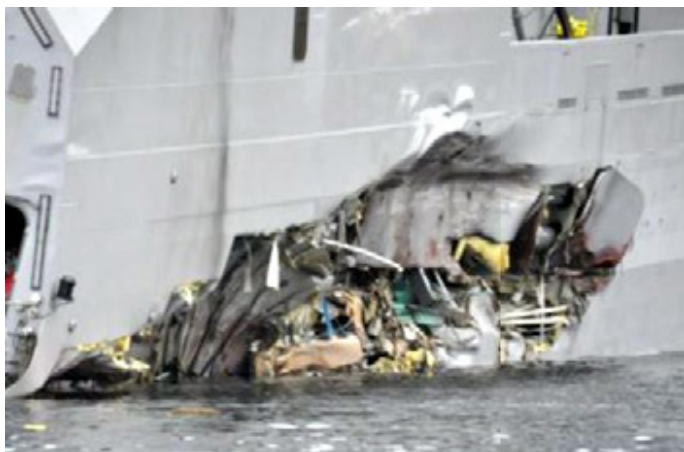
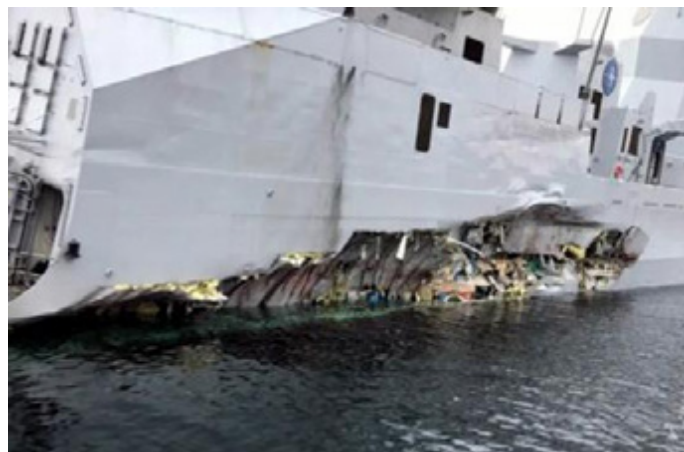
Otro barco, el Tenax, informa al centro de control: «Hemos visto una luz brillante en el costado de la fragata. Tiene un agujero en la cámara de máquinas».

Pronto, la fragata lanza por radio el «mayday». Han pasado quince minutos desde su colisión con el Sola TS. El petrolero solo sufrió daños en su escobén de estribor y en la proa bulbo.

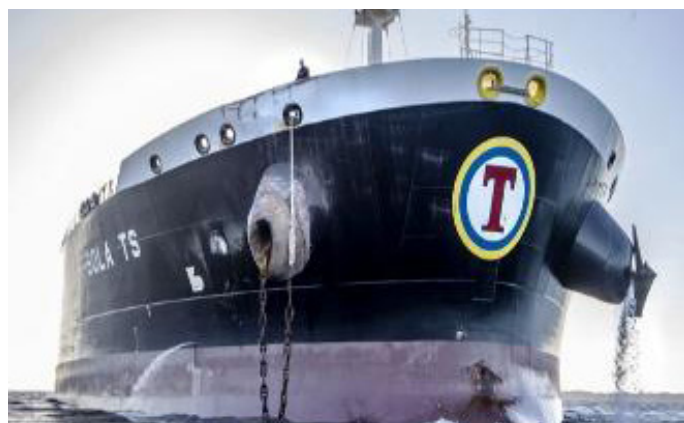
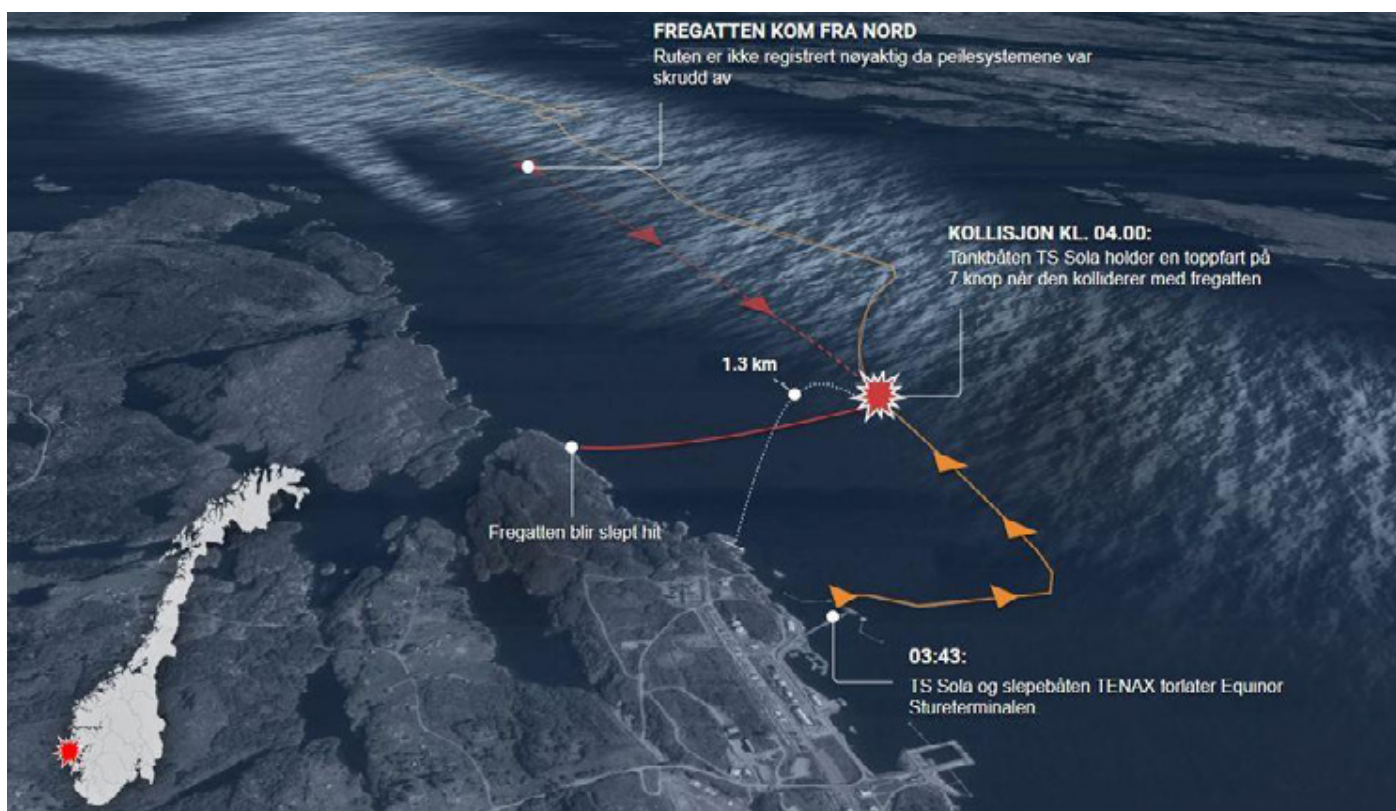
Debido a las grandes dimensiones de los conjuntos escobén-anclas (*N. del E.: véase foto a continuación*) en la proa de estribor del buque petrolero, la embestida abrió una profusa brecha en la banda de estribor de la fragata. Como Helge Ingstad se escurrió ligeramente luego del impacto, el desgarro en el costado se extendió lo suficiente por debajo de la línea de flotación como para causar una inundación de magnitud.

Lamentablemente, el giro se realizó unos segundos demasiado tarde y la colisión fue inevitable. El contacto entre los buques duró cinco segundos y abrió una brecha de 46 metros en el costado [de la fragata], cortando cables, tuberías, paneles de control, cuadros de mando, mamparos y puertas estancas.

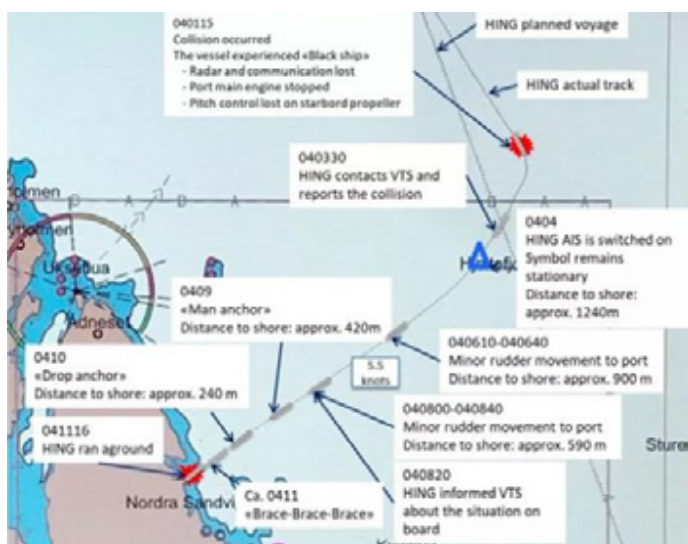
Cronograma de la colisión y puesta a tierra (a través de AIBN).

Las principales causas del accidente se deben a errores humanos, en especial aquellos cometidos en el puente del buque de guerra. La noche era clara y tranquila y no hubo problemas técnicos que contribuyeran a la colisión inicial.
