REVISTA DE
PUBLICACIONES
NAVALES

REPORTES DE ACCIDENTES Y LECCIONES APRENDIDAS

*Colisión DDG 62 USS Fitzgerald -
Transporte ACX Cristal*

*Colisión F313 KNM Helge Ingstad -
Buque Petrolero Tanque Sola TS*

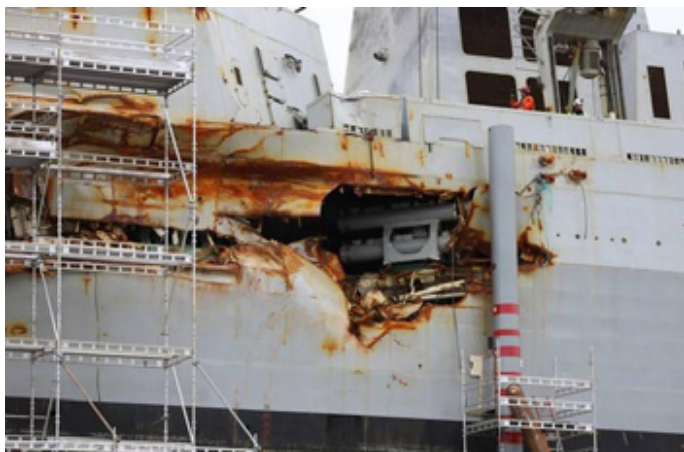
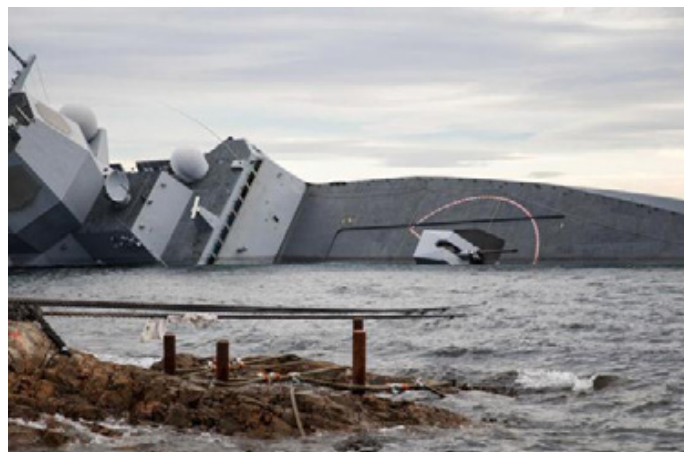
Debido a las grandes dimensiones de los conjuntos escobén-anclas (*N. del E.: véase foto a continuación*) en la proa de estribor del buque petrolero, la embestida abrió una profusa brecha en la banda de estribor de la fragata. Como Helge Ingstad se escurrió ligeramente luego del impacto, el desgarro en el costado se extendió lo suficiente por debajo de la línea de flotación como para causar una inundación de magnitud.

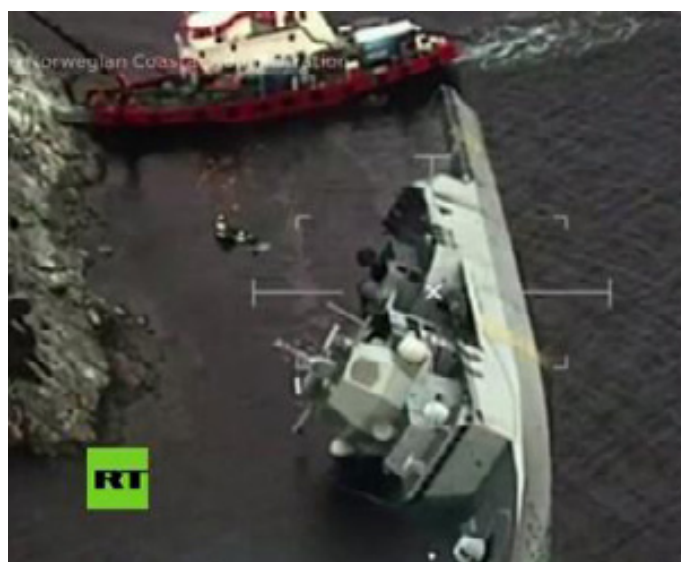
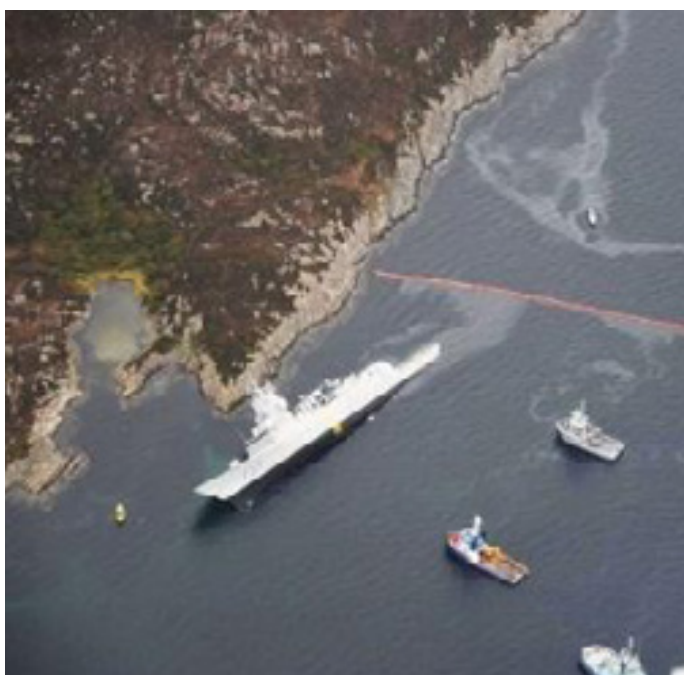
Después de encallar, se utilizaron cables de acero para evitar que los restos del naufragio se deslizaran hacia aguas más profundas, el 10 de noviembre de 2018. La controversia sobre los ejes con fugas puede explicarse en términos simples mediante el cambio realizado en la clase Nansen al diseño original F100 español, en lo que respecta a la reducción de la firma acústica bajo el agua. Los buques utilizan hélices de paso controlable, cuyo paso se ajusta mediante aceite hidráulico bombeado por los ejes. Para cumplir con los requisitos de resistencia y cargas de choque, se decidió instalar un eje hueco intermedio entre la caja de la bomba de aceite en la sala de generadores de popa, a través de la sala de máquinas principal de popa, hasta el acoplamiento flexible en la sala de engranajes de popa. Las aberturas de las bombas en los ejes huecos comprometían la estanqueidad, pero esto no se advirtió ni durante el proce-
